福島第一原子力発電所事故、除染の効果とその問題点 Effects and problems of decontamination after the accident at the Fukushima Daiichi nuclear power plant

The author measured air radiation dose rates (1 m above ground) at the center of Motomiya city, Fukushima Prefecture in August of 2012, 2014, 2015, and 2016. Public decontamination works were performed in Motomiya city from the autumn of 2015 to the spring of 2016. The author used the data obtained from these activities to analyze the effects of the decontamination works and problems encountered.

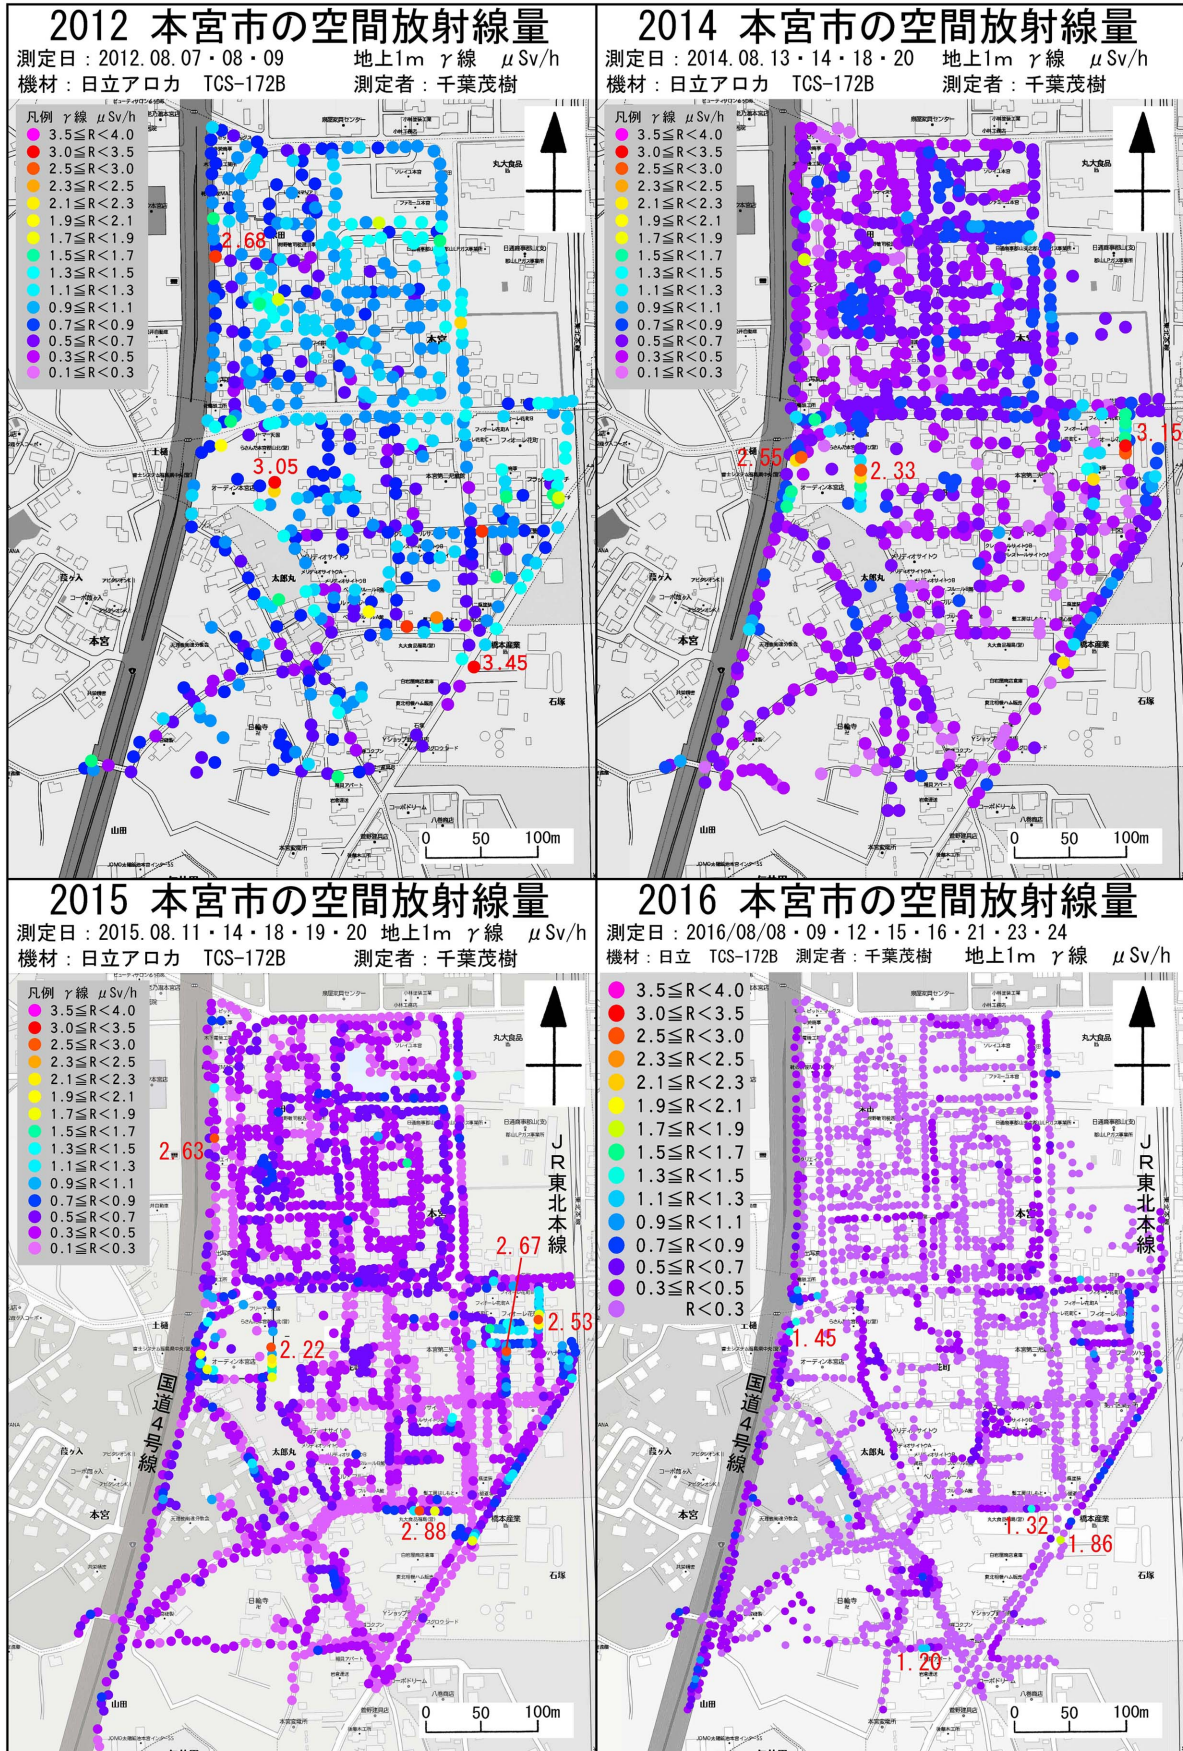
図2 本宮市中心部の空間放射線量率の推移 (2012-2016年)

実測値と理論上の減衰率を基に、除染しなかった場合の2016年8月の値を推定し、公的な除染の効果を検討する。2012年8月の実測値 $0.99\ \mu\text{Sv/h}$ に理論上の減衰率0.51を掛けると $0.51\ \mu\text{Sv/h}$ になる。また、2014年8月と2015年8月の実測の減衰率と理論上の減衰率の比 $0.87 \cdot 0.75$ から、除染作業がない場合の2016年8月の減衰率の比を0.63と仮定した。これに $0.51\ \mu\text{Sv/h}$ を掛けると $0.32\ \mu\text{Sv/h}$ となる。2016年8月の実測値が $0.28\ \mu\text{Sv/h}$ であることから、公的な除染が空間放射線量率の低下に幾分寄与したと推定される。

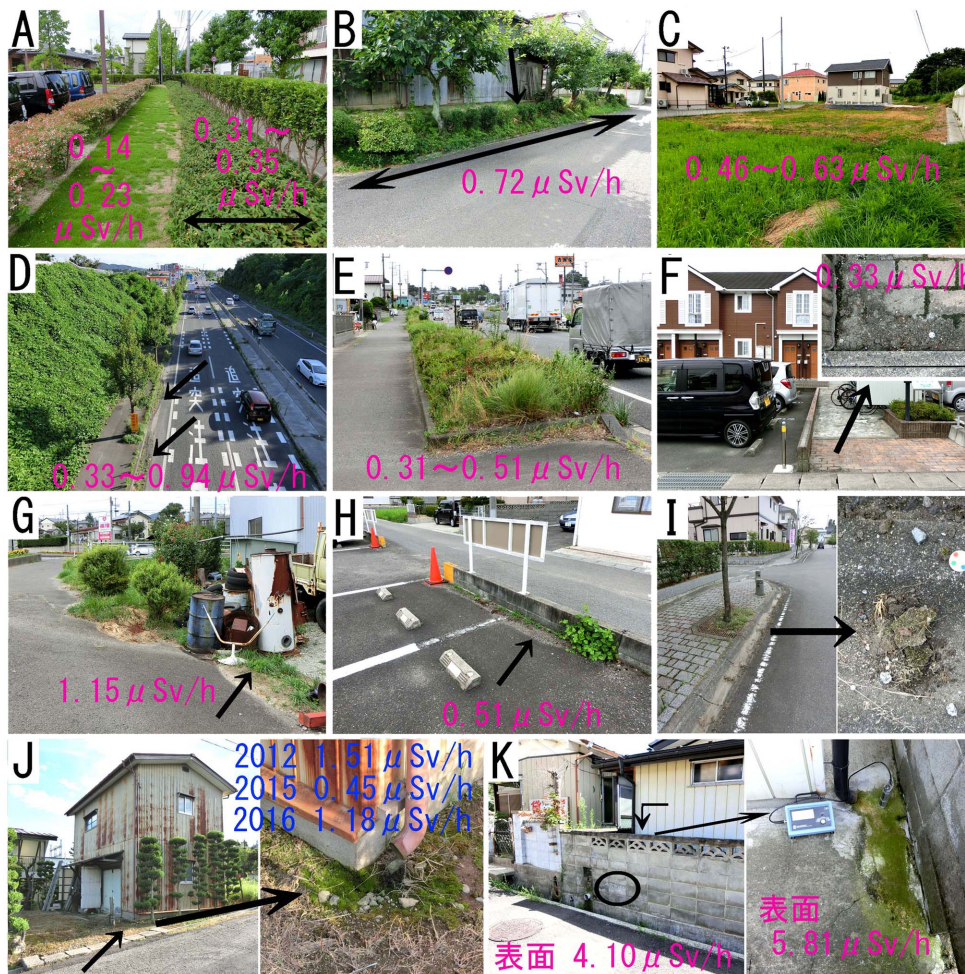
図3 除染の現状と問題点

図3-Aは、字栄田「ソレイユ本宮」の緑地である。公的な除染作業では、「芝生」については新しいものに張り替える。しかし、「植木」は、所有者が「廃棄」か「現状維持」を選択することになる。この場所では、現状維持を選択したと推定される。「植木」の廃棄を希望する場合、古い植木は廃棄になるが、新しい植木の費用は個人負担となる。実測では、除染を実施した芝生域(張替)が $0.14\sim 0.23\ \mu\text{Sv/h}$ で、除染していない低木域が $0.31\sim 0.35\ \mu\text{Sv/h}$ である。低木域は、公的な除染目標の $0.23\ \mu\text{Sv/h}$ 未満には達していない。図3-Bは、字葎ヶ入の人家の植木である。矢印の範囲では $0.72\ \mu\text{Sv/h}$ 前後であり、除染していないと推定される。図3-Cは、字花町の耕作放棄地である。畦道があることから、原発事故により水田が放置されたものと推定される。実測値は $0.46\sim 0.63\ \mu\text{Sv/h}$ である。環境省HPでは水田の公的な除染は終了しているが、ここでは、公的な除染は実施されていない。図3-Dは、字山田の国道4号線である。矢印の部分に、放射性物質で汚染された土が集積している。矢印先端付近の歩道では $0.33\sim 0.94\ \mu\text{Sv/h}$ である。図3-Eは、字栄田の国道4号線である。実測値 $0.31\sim 0.51\ \mu\text{Sv/h}$ である。原発事故以降、花壇は放置されている。

図3-Fは、字花町の「クレストールサイトウ」である。道路に面した敷地に放射性物質で汚染された土がある。「取り残し」と推定される。実測値は $0.33\ \mu\text{Sv/h}$ である。図3-Gは、字栄田の「佐藤鉄工所」である。ここの空間放射線量率は、2012年の調査時から高かった。その後も高いままであることから、公的な除染がされていないと推定される。矢印のところは $1.15\ \mu\text{Sv/h}$ である。図3-Hは、字花町の「クレストールサイトウ」西側の駐車場である。アスファルト部分で $0.43\sim 0.46\ \mu\text{Sv/h}$ である。駐車場には、放射性物質で汚染された土があり $0.51\ \mu\text{Sv/h}$ である。浸透性のアスファルトでは、放射性物質がアスファルト内へ浸透し、地表面だけの除染では効果がないと考えられる。また、「クレストールサイトウ」と西側の駐車場の間には草地があり、最大 $1.01\ \mu\text{Sv/h}$ である。

図3-Iは、字栄田の歩道である。公的な除染作業直後の状態である。除染で出たと考えられる土が回収されずに放置されている。

図3-Jは、宇山田の民家である。ここの空間放射線量率は、2012年8月(1.51 μ Sv/h)、2015年8月(0.45 μ Sv/h)、2016年8月(1.18 μ Sv/h)と、一旦低下後、再度上昇している。時期的に、2015年8月と2016年8月の間に、公的な除染作業が入ったと推定される。したがって、一旦低下した空間放射線量率が除染作業後に上昇したことになる。本宮市の住民に聞くと「建物の除染は、足場を組んだ後、屋根や壁や雨樋を高圧水で洗浄しただけ」と話した。したがって、この建物も高圧水で洗浄された可能性が高い。これらから推定すると、屋根や雨樋に残っていた放射性物質を含む土やコケなどが、除染作業によって一旦洗浄され移動し、雨樋の下の部分に再堆積したと考えられる。

図3-Kは、字花町の民家のブロック塀である。この民家の住民は「公的な除染は2015年秋に行われた。除染後に業者からの説明はなく、問題点も指摘されなかった」と話した。この塀の下水溝の上では0.92 μ Sv/hであった。また、塀の表面では4.10 μ Sv/hと異常に高かった。このため、住民に事情を説明し敷地内を調べた。その結果、塀の内側の雨樋下に空間放射線量率の高いところがあった。実測値は、地上1mで0.51 μ Sv/h、表面で5.81 μ Sv/hであった。この事実から、屋根に降注した放射性物質が、雨水と一緒に流下して雨樋下に集積し、さらに移動してブロック塀のコンクリートの空隙に入り込んだと考えられる。除染後に、空間放射線量率がこのような高い値を示す事は問題であり、さらに住民に知らせなかったのも大きな問題である。
