福島第一原発事故による福島県の汚染の実態, 2018年  
— 高松山 (福島市)・芝山 (いわき市・古殿町・平田村) —

**The pollution situation of 2018 by radioactive materials of Daiichi Fukushima nuclear accident, at Fukushima Prefecture : Mt. Takamatsuyama (in Fukushima-City) and Mt. Shibayama (in Iwaki-City and Furudono-Town, Hirata-Village)**

千葉茂樹<sup>1</sup>  
Shigeki Chiba<sup>1</sup>

<sup>1</sup>福島県立小野高等学校平田校  
<sup>1</sup> Fukushima Prefectural Ono High-School Hirata branch

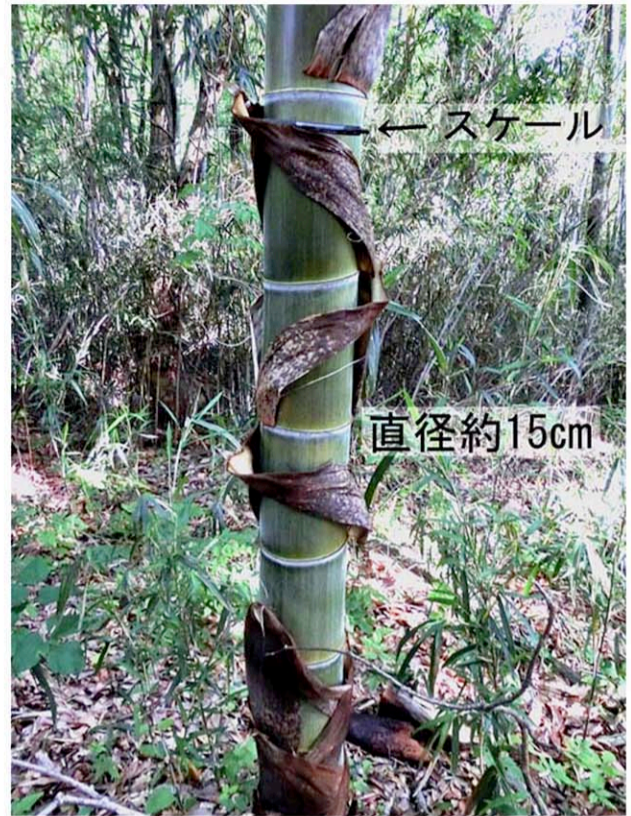
第3図 高松山の若竹

山頂から南南西約200 m付近には、里と山を結ぶ山道がある。藪が入り込み、所々で歩くことが困難である。空間放射線量率は $0.3\sim 0.5\ \mu\text{Sv/h}$ と比較的高い。この山道には、孟宗竹の竹林があり、道伝いに約100 m続いていた。2018年の若竹は、直径が約15 cmもあった(第3図, 第2図の\*)。また、年代が新しい竹ほど直径が大きくなる傾向が見られた(古い竹は直径約10 cm)。この原因として、セシウムがカリウム肥料と同様に作用した可能性が考えられる。
