# 磐梯火山、会津テラス計画地、2024年春の現状

－ブナ林は1888年噴火直後から形成－

磐梯連峰の赤埴山の開発計画「会津テラス計画」については、そくほう793・806号で報じた。2024年5月5日～6月14日の9日間（山頂部は1日）、現地調査を行ったので報告する（写真参照）。また、福島地方雑誌「政経東北4月号」に本件が取り上げられ、私の見解が1ページ分掲載された。その影響か、6月14日時点で工事は再開されていない。

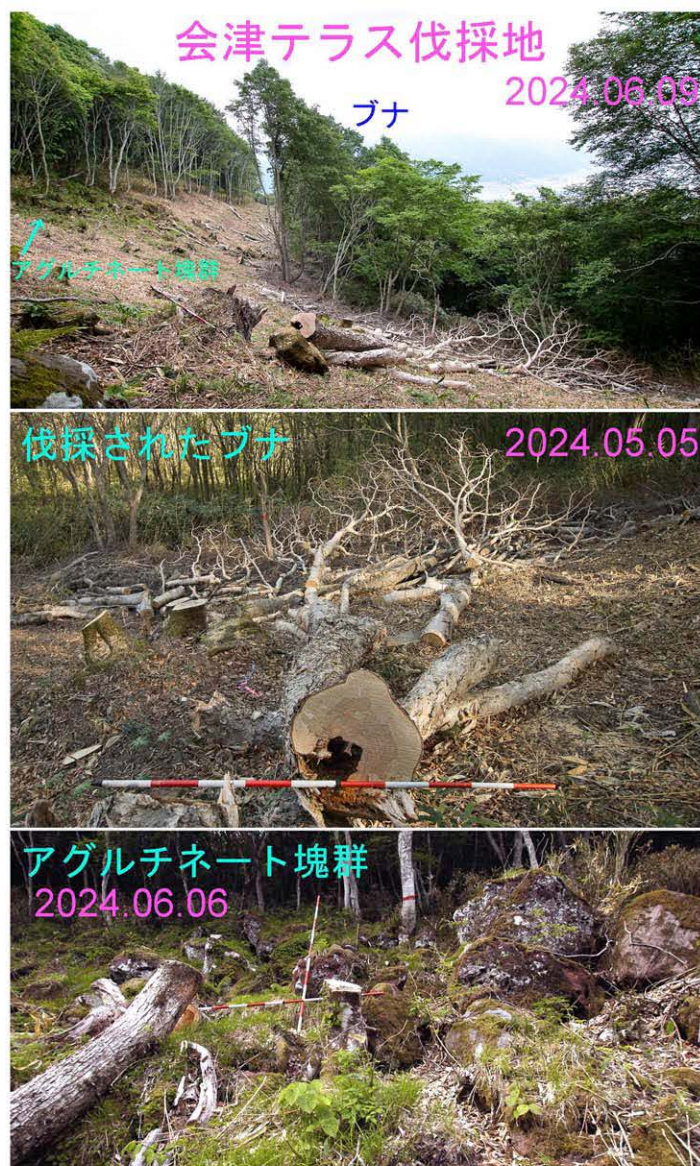
「赤埴林道から西に延びる伐採地」は、赤埴林道のつづら折の上部の西端1275m付近から西に延びる。距離は約400m、幅は斜面なりに約25～40m、斜面傾斜は30～40度、局地的に45度であった。今年になり8回、この地に入った。重要点を5つ書く。第1点：谷地形の場所（斜面傾斜約40度）に、アグルチネート塊（径1～3m）が密在する。周辺斜面では点在する程度である。この事実から、私には、山頂部の岩塊群が徐々に崩落し、これをブナの巨木が堰止めているように見えた。第2点：千葉（2009）で、「1888年噴火の噴石落下孔」が鏡沼の沼底にあること、および赤埴山南斜面にも存在することを報告した。赤埴山南斜面には噴石落下孔が多数存在するが、木や藪で全体像を見ることは難しい。伐採地では、木や藪がなく全体像を見ることができる。第3点：廃墟施設。朽ちた施設が数か所で放置されている。第4点：猛禽類の存在。5月30日、私の頭上約10mに猛禽類が現れた。環境省裏磐梯事務所に問合わせた。回答は「イヌワシは稀に見ることがあり、オオタカは営巣している。オオタカではないか。」であった。第5点：巨大なブナの存在と伐採。伐採地周辺はブナ林で、切株の数は直径約20cm以上で403であった。径約60cmと約85cmの2株で年輪を数えると約110と約100であった。中心部ほど密な傾向がある。このブナ林は1888年噴火直後から形成されたと考えられる。また、磐梯山の自然環境の変遷を記録しており貴重である。

「山頂近くのレストハウス予定地」は、山頂付近の稜線に接する。元々は低木と地竹の藪であるが、切り払われて広い空間となっていた。

私が最も懸念するのは「アグルチネート岩塊群の崩壊」である。安息角を超えている可能性が高い。ブナを切り倒したことにより崩壊の危険性が高まったと思う。私は法規には疎いが、この開発は「森林法：災害の防止、

環境の保全（林野庁HPより）」に抵触する可能性が高いと考える。さらに、ブナ林はこれ以上伐採させてはならない。伐採された地域の西側も伐採予定地で、下草が切り払われている。ここには幹の直径60cm以上のブナが大量に存在している。
